Galvanización en Caliente

Fichas Técnicas

Almacenamiento y Transporte de materiales galvanizados

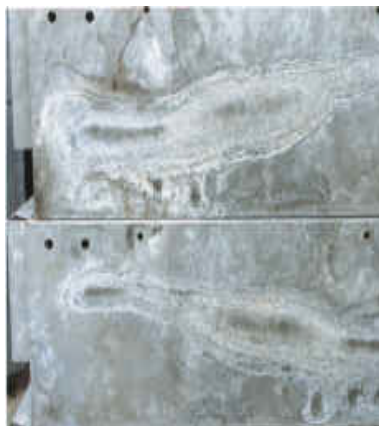
Fig.1: Aspecto de unos recipientes galvanizados para agua después de varios meses de almacenamiento a la intemperie. El apilamiento de unos sobre otros, con sus superficies planas en contacto, impidió la libre circulación del aire entre las mismas, con el resultado de formación de manchas blancas.

Cuando ocurre esto, pueden formarse “manchas blancas” sobre la superficie de los materiales galvanizados, conocidas también como manchas de almacenamiento en húmedo (fig. 1). Las manchas blancas de este tipo no tienen una composición definida, ya que ésta dependerá de las condiciones en que se hayan formado las mismas, pero, por lo general, están constituidas por hidróxido de zinc hidratado, algo de óxido de zinc y proporciones menores de carbonato de zinc.

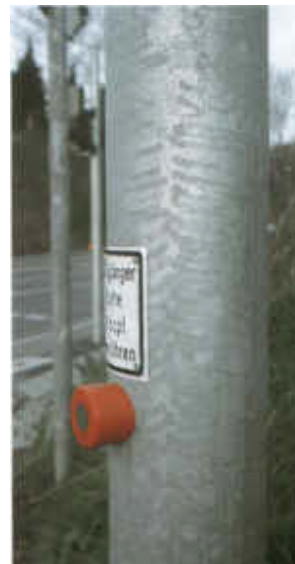
Fig. 2: Manchas blancas ligeras sobre el soporte de una luminaria. Estas manchas se transformarán en poco tiempo en capas protectoras del recubrimiento de zinc por la acción del anhídrido carbónico del aire. Solamente en el caso de querer pintar el soporte sería necesario limpiarlas.

Cuando las manchas blancas no son muy voluminosas, debido a que las condiciones de humedad y falta de aireación no se han prolongado durante mucho tiempo, no influyen de manera apreciable sobre la resistencia a la corrosión del recubrimiento galvanizado, ya que, en condiciones de servicio normales, se transforman en recubrimientos protectores del zinc subyacente por efecto del anhídrido carbónico del aire, que convierte el hidróxido de zinc en carbonato básico de zinc (Fig. 2).

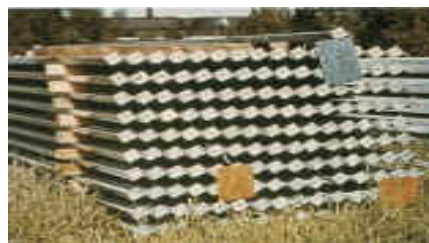
Fig. 3: Almacenamiento incorrecto. Aunque se han colocado separadores de madera entre los diferentes perfiles del paquete, éstos han sido situados con su parte cóncava hacia arriba, por lo que acumularán agua de lluvia y humedad. Por otra parte, los paquetes descansan directamente sobre la hierba húmeda.

- No dejar los materiales recién galvanizados a la intemperie en condiciones de lluvia, niebla o humedad elevada.
- No abandonar estos materiales mucho tiempo bajo la nieve. Almacenar los materiales delicados bajo techo.
- No depositar las piezas recién galvanizadas sobre charcos, barro o hierba húmeda. (Fig. 3).
- Separar los materiales del suelo mediante listones de madera, al menos unos 150 mm.
- No cubrir las piezas con lonas o telas de plástico (posible condensación).
- Utilizar separadores (madera, cerámica, etc.) para evitar el contacto directo entre las superficies galvanizadas.
- Apilar las piezas con una cierta inclinación, para favorecer el escurrido del agua.

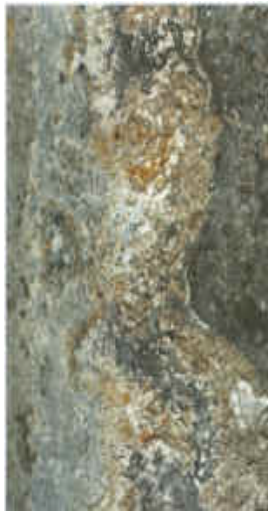
Fig. 4: Manchas blancas profundas con pérdida de una gran parte del espesor del recubrimiento de zinc. Pueden apreciarse incluso corrosiones locales del acero base.

Cuando las manchas sean muy voluminosas (Fig. 4), deberán limpiarse y comprobar el espesor del recubrimiento galvanizado subyacente. Si este espesor alcanza en las zonas afectadas el valor mínimo especificado por las normas, el material será aceptable.
